**Έκθεση διερεύνησης βιντεοσκοπικού υλικού διέλευσης
της εμπορικής αμαξοστοιχίας 63503 από τις σήραγγες
Πλαταμώνα και Ραψάνης**

Δρ. Απόστολος Βασιλάκος
Διπλ. Μηχανολόγος Μηχανικός

Λάρισα, 13/02/2025

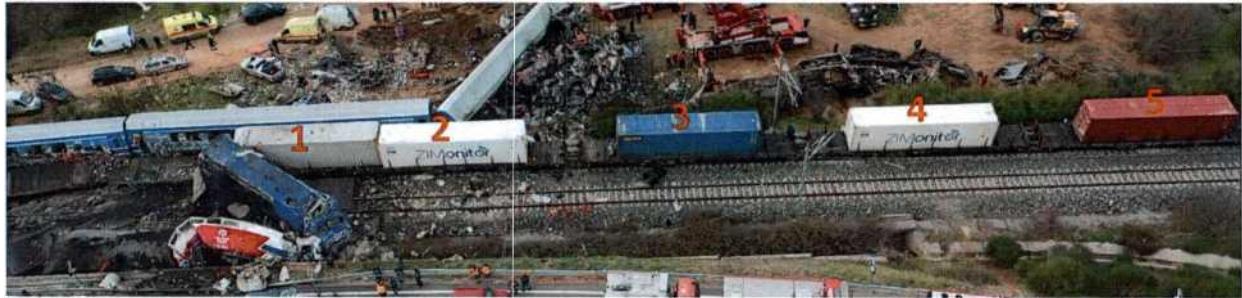
Φωτο 10. Σύνθεση εμπορικού συρμού (10 container)

Η εμπορική αμαξοστοιχία αποτελούνταν από δύο (2) εν σειρά ηλεκτράμαξες σε ζεύξη διπλής έλξης (κατά σειρά Η/Α 1 120-022 και Η/Α 2 120-012) και δεκατρείς (13) φορτάμαξες (πλατφόρμες) με σύνθεση όπως περιγράφονται στον παρακάτω Πίνακα 1, με στοιχεία χορηγηθέντα από την Hellenic Train. Η ταυτοποίηση του χρώματος και της θέσης του καθενός από τα εμπορευματοκιβώτια, πραγματοποιήθηκε από τις φωτογραφίες που πάρθηκαν κατά το άνοιγμα των εμπορευματοκιβωτίων, παρουσία του Τμήματος Τροχαίας Λάρισας, μετά την μεταφορά τους στον εμπορικό σταθμό Θεσσαλονίκης και δίνεται παρακάτω στις Φωτο 1-9. Εδώ θα πρέπει να σημειωθεί ότι η θέση της κάθε μιας φορτάμαξας στον συρμό επιβεβαιώνεται από τον μοναδικό αριθμό της που αναγράφεται στο πλάι και που αντιστοιχεί στην στήλη "αρ. βαγονιού" του Πίνακα 1. Στις Φωτο 10 και 11 φαίνεται η σύνθεση του συρμού (μόνο τα 10 container) από τον τόπο του δυστυχήματος.

3. Η σειρά σχηματισμού του συρμού **63503** συμπίπτει τόσο με τις φωτογραφίες από τον τόπο του δυστυχήματος (Φωτο **10 και 11** παραπάνω) και τα έγγραφα της Hellenic Train (**Πίνακας 1**), όσο και με την ανάλυση των παραπάνω βίντεο.

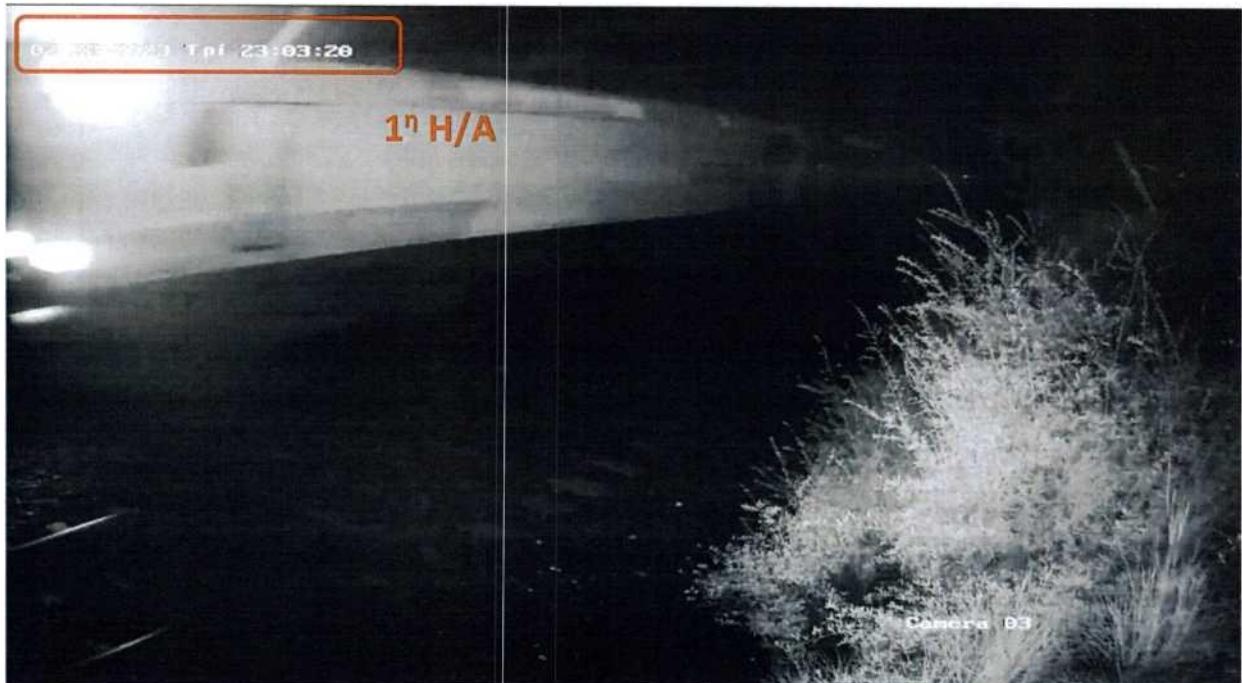
Από την **προβολή του 1^{ου} βίντεο** (έξιδος σήραγγας Πλαταμώνα) κατ' αρχήν προέκυψε ότι η κάμερα βρίσκεται εκτός της σήραγγας στην νότια πλευρά (έξιδος προς Λάρισα) και παρουσιάζει τον συρμό να διέρχεται κινούμενος στην γραμμή καθόδου με κατεύθυνση προς Λάρισα. Η κάμερα καταγραφής είναι συνδεδεμένη στο κανάλι 3 (Camera 3) του καταγραφικού και η ημερομηνία και η ώρα είναι αντίστοιχα **28-2-2023 και 23.03**. Από την **ανάλυση του 1^{ου} βίντεο** προέκυφαν οι κάτωθι εικόνες:

1. Ο εμπορικός συρμός και στα 2 βίντεο αποτελείται από **2 Η/Α, 3 Φ/Α** με λαμαρίνες και 10 Φ/Α με container, όπως ακριβώς και ο συρμός της **63503** εμπορικής αμαξοστοιχίας

2. Τα διακριτικά των container και η σειρά με την οποία είναι αυτά σχηματισμένα συμπίπτουν τόσο στα 2 βίντεο που αναλύθηκαν παραπάνω, όσο και με αυτά του συρμού **63503** της εμπορικής αμαξοστοιχίας που διαπιστώθηκαν από την αστυνομία κατά το άνοιγμά τους στον εμπορικό σταθμό Θεσσαλονίκης (βλέπε Φωτο 1-9 παραπάνω).

4. Οι τρεις πρώτες φορτάμαξες που είναι έμφορτες με λαμαρίνες, έχουν τα πλαϊνά παραπέτα (κάθετοι δοκοί) κατεβασμένα, λόγω του μεγαλύτερου πλάτους των λαμαρινών από αυτό των φορταμαξών και έχουν μόνο τα εμπρόσθια και τα οπίσθια παραπέτα ανασηκωμένα. Αντίθετα, στις υπόλοιπες 10 φορτάμαξες που είναι έμφορτες με container, τα πλαϊνά παραπέτα είναι ανασηκωμένα.

5. Σε καμιά από τις φορτάμαξες τόσο αυτές που είναι έμφορτες με λαμαρίνες όσο και σε αυτές που είναι έμφορτες με container, δεν φαίνεται να είναι τοποθετημένα άλλα δοχεία ή βυτία, πέραν του επίσημου φορτίου που είναι οι λαμαρίνες και τα container.

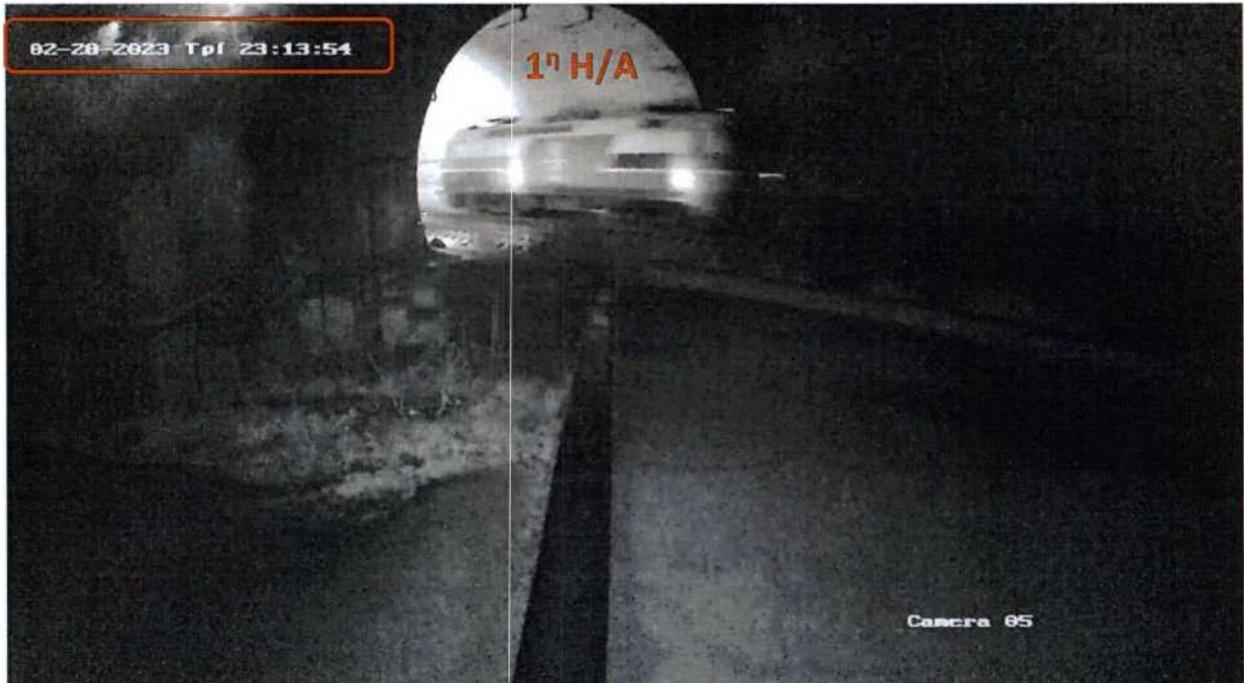
Εικόνα 16

Από την **προβολή του 2ου βίντεο** (είσοδος σήραγγας Τεμπών-Ραψάνη) κατ' αρχήν προέκυψε ότι η κάμερα βρίσκεται εκτός της σήραννας στην βόρεια πλευρά (είσοδος προς Λάρισα) και παρουσιάζει τον συρμό να διέρχεται κινούμενος στην γραμμή καθόδου με κατεύθυνση προς Λάρισα. Η κάμερα

καταγραφής είναι συνδεδεμένη στο κανάλι 5 (Camera 5) του καταγραφικού και η ημερομηνία και η ώρα είναι αντίστοιχα 28-2-2023 και 23.13. Από την ανάλυση του 2^{ου} βίντεο προέκυψαν οι κάτωθι εικόνες:
