ΕΚΘΕΣΗ ΤΕΧΝΙΚΟΥ ΣΥΜΒΟΥΛΟΥ

ΔΙΕΡΕΥΝΗΣΗ ΣΙΔΗΡΟΔΡΟΜΙΚΟΥ ΔΥΣΤΥΧΗΜΑΤΟΣ ΠΟΥ ΕΛΑΒΕ
ΧΩΡΑ ΣΤΙΣ 28/02/2023 ΚΑΙ ΠΕΡΙ ΩΡΑ 23:18:28 ΣΤΗΝ ΠΕΡΙΟΧΗ
ΤΟΥ Δ.Δ. ΕΥΑΓΓΕΛΙΣΜΟΥ ΤΟΥ ΔΗΜΟΥ ΤΕΜΠΩΝ ΛΑΡΙΣΑΣ ΜΕ
ΑΠΟΤΕΛΕΣΜΑ ΤΟΝ ΘΑΝΑΣΙΜΟ ΤΡΑΥΜΑΤΙΣΜΟ 57 ΑΤΟΜΩΝ ΩΣ ΚΑΙ
ΤΟΝ ΣΟΒΑΡΟ ΤΡΑΥΜΑΤΙΣΜΟ 85 ΑΤΟΜΩΝ

ΙΑΝΟΥΑΡΙΟΣ 2024

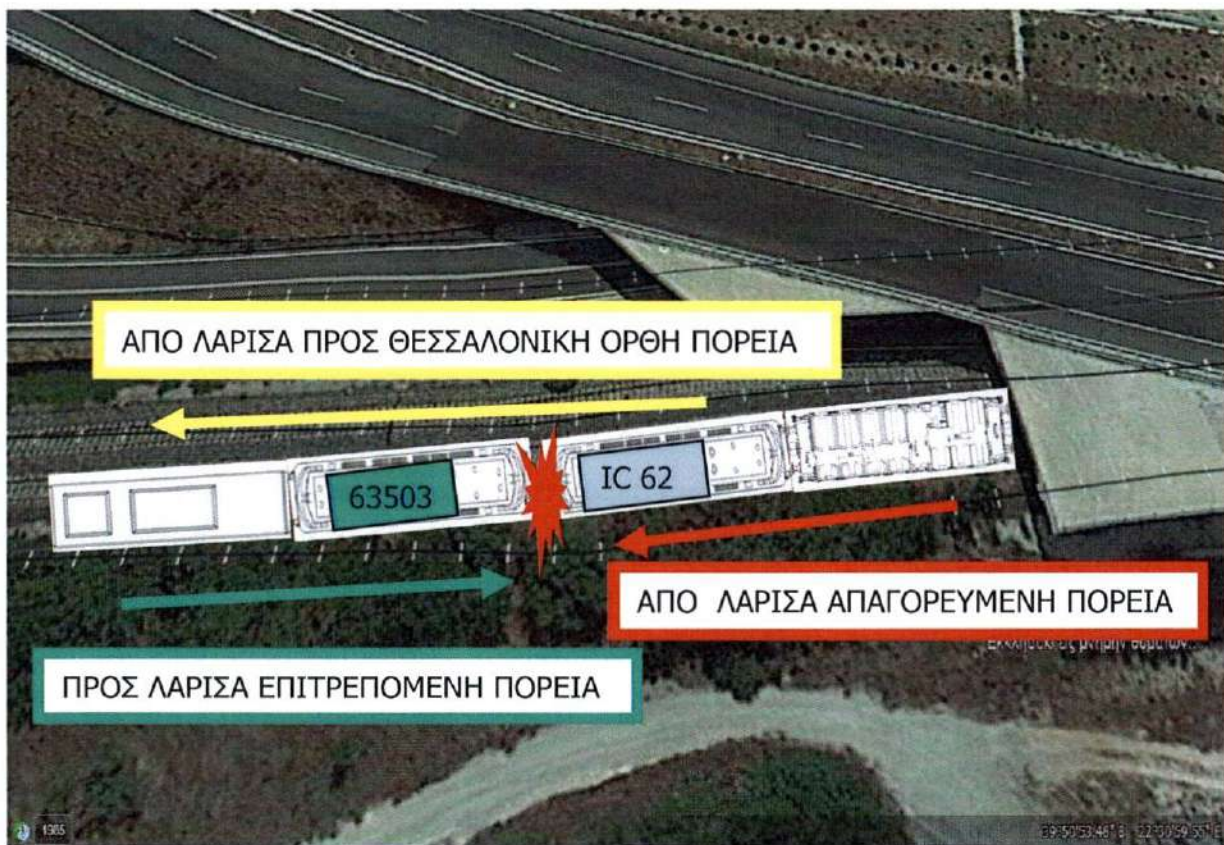
ΕΙΚΟΝΑ 6

Το σημείο σύγκρουσης των αμαξοστοιχιών.

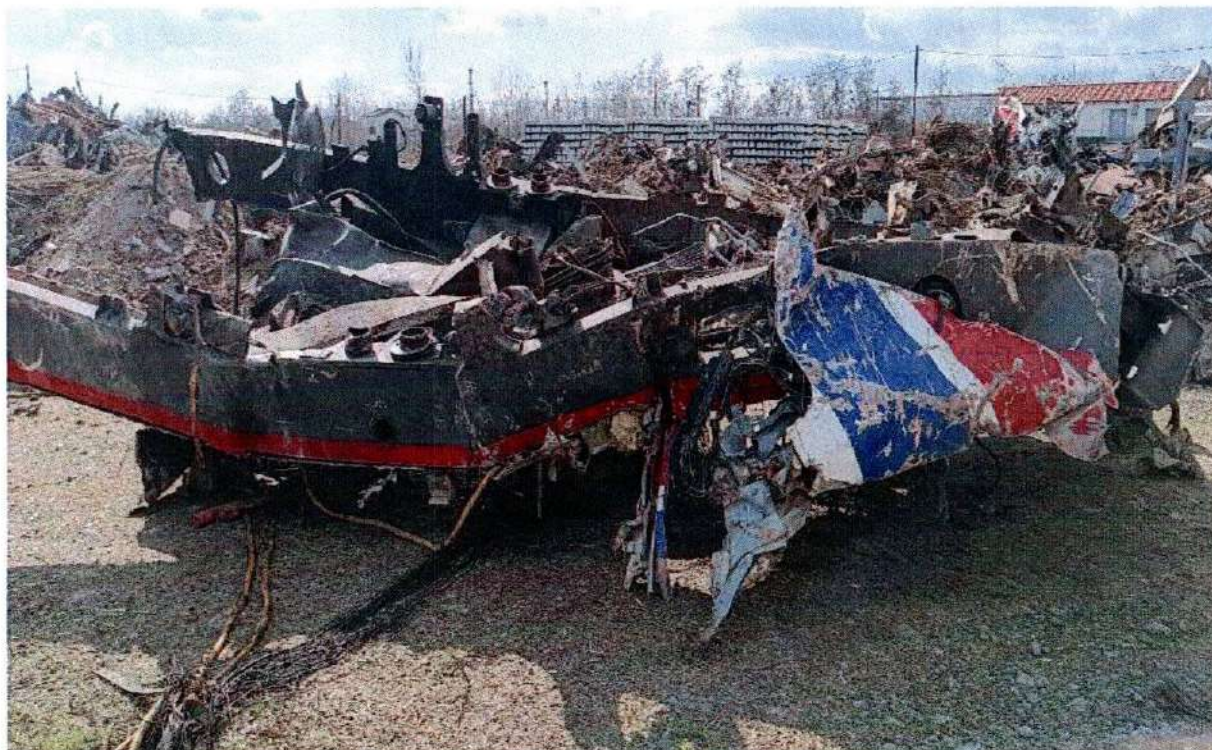
ΦΩΤΟ 31

Από την αυτοψία στο κουλούρι φαίνεται ότι απέμεινε από την ηλεκτράμαξα έλξης.

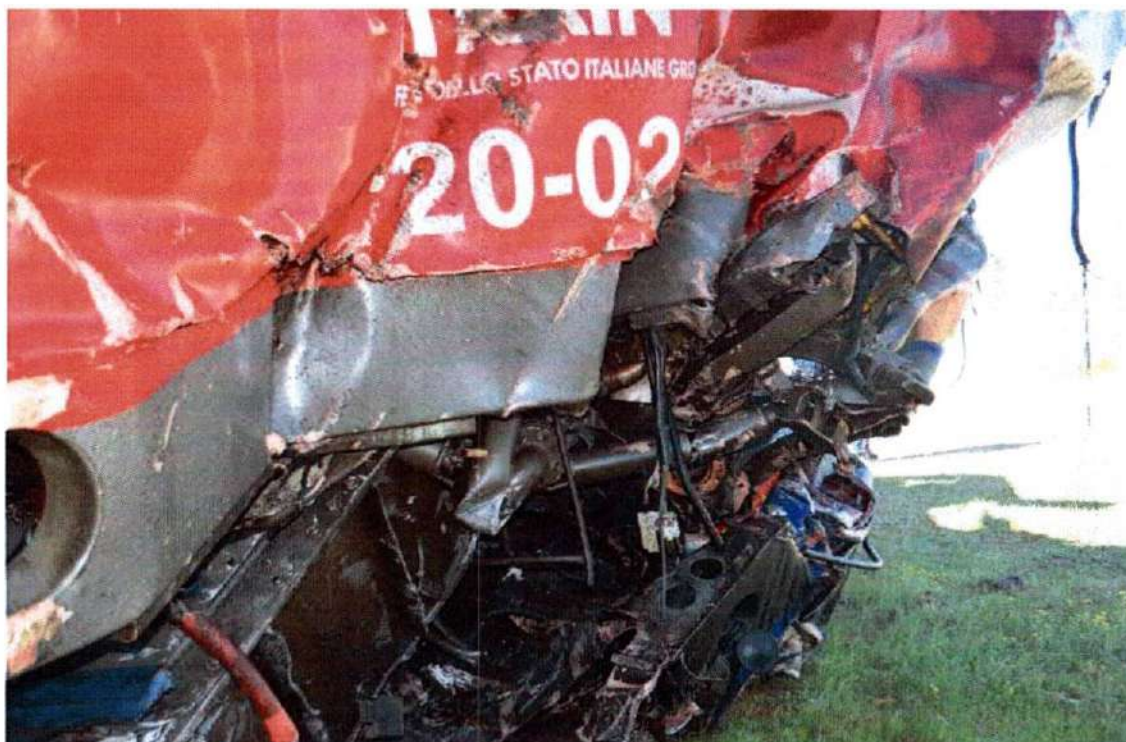
ΦΩΤΟ 51

Υποχώρηση και μεγάλη ποσότητα ελαίου μετασχηματιστή.

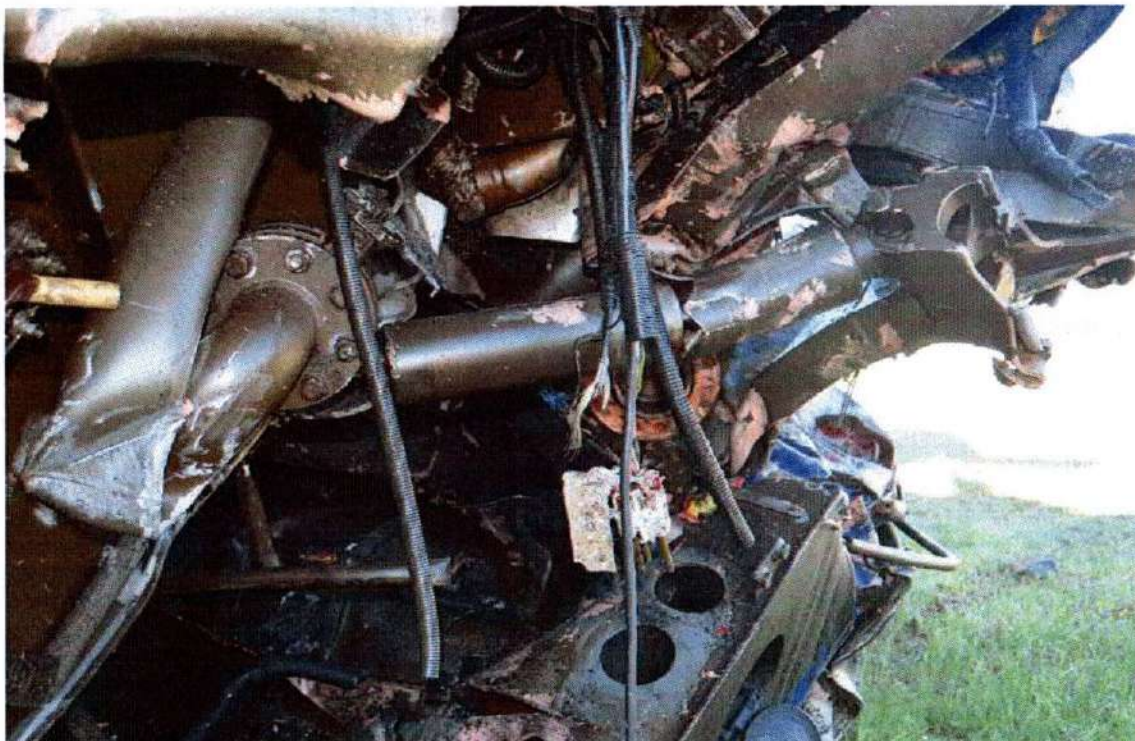
ΦΩΤΟ 54

Υποχώρηση και μεγάλη ποσότητα ελαίου μετασχηματιστή.

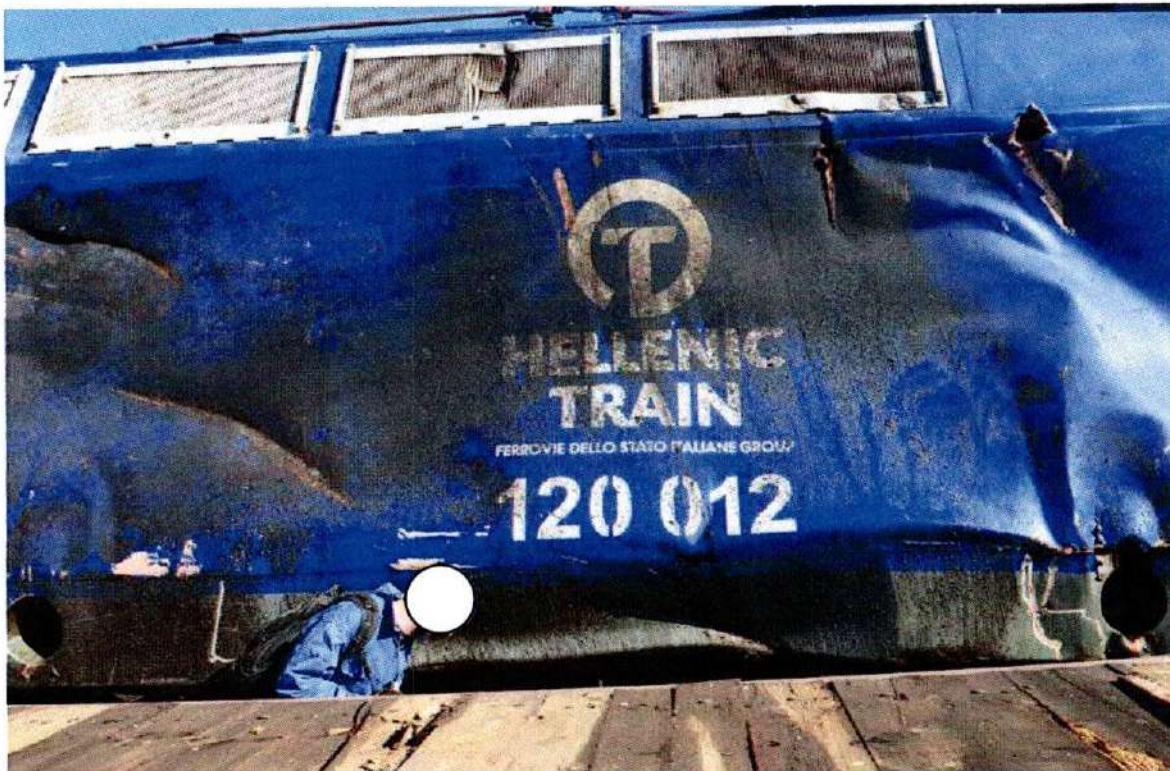
ΦΩΤΟ 58

Υποχώρηση και μεγάλη ποσότητα ελαίου μετασχηματιστή.
